SU

ERZURUM' DA İÇME SUYU

Atatürk Üniversitesi Çevre Sorunları Araştırma Merkezi

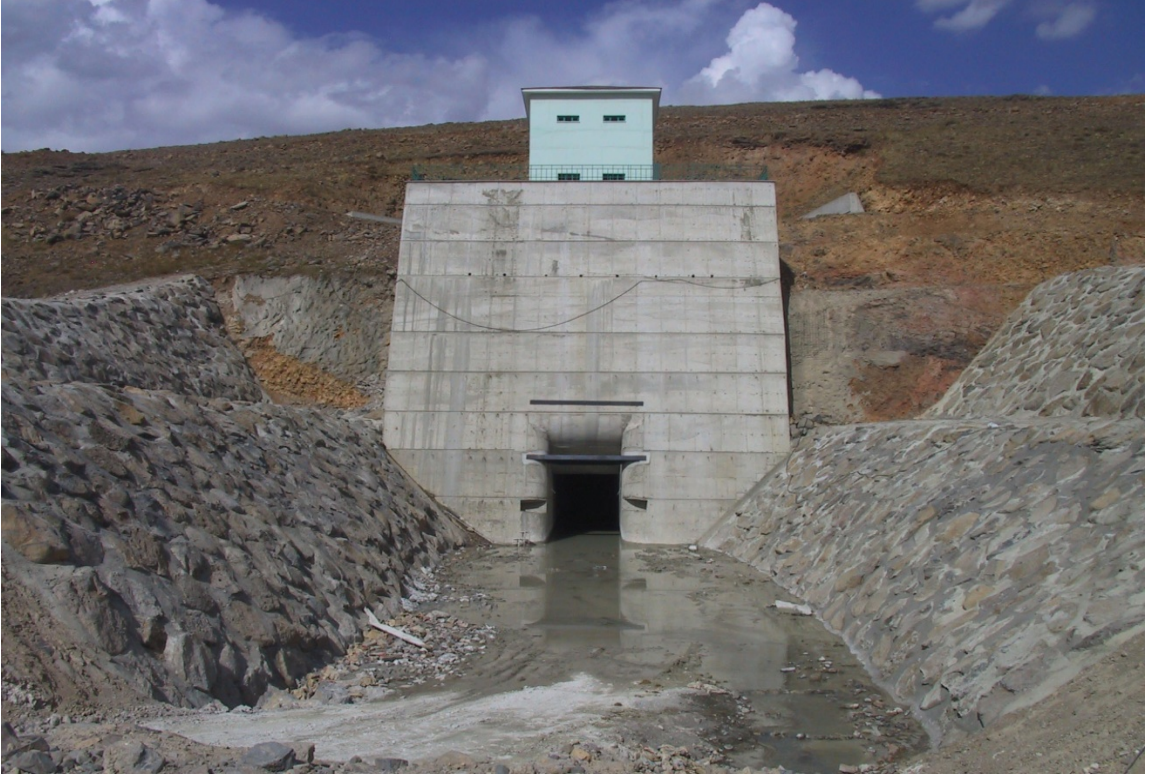
- 2009 yılı Kasım ayı itibariyle Taşağıl köyünde paket arıtma tesisi devreye alınarak evsel atıklar arıtıldıktan sonra doğal ortama bırakılmıştır.
- Taşağıl Köyü alt kotlarına sedde yapılarak yüzey sularının filtre edilmesi sağlanmıştır.
- 30 Ekim 2010 tarihi itibariyle Tünel giriş yapısı yükseltilerek derinliklere göre su alma imkânı sağlandı.
- Monte edilen su alma yapısıyla ile kimyasal parametrelerdeki duruma göre tünel ağzından 5,6,7,8 metre yüksekliğe kadar Arıtma tesisine kademeli olarak su alma imkanı sağlandı.
- Su alma yapısının montajıyla alınan suyun kalitesinde ciddi iyileşmeler sağlandı.

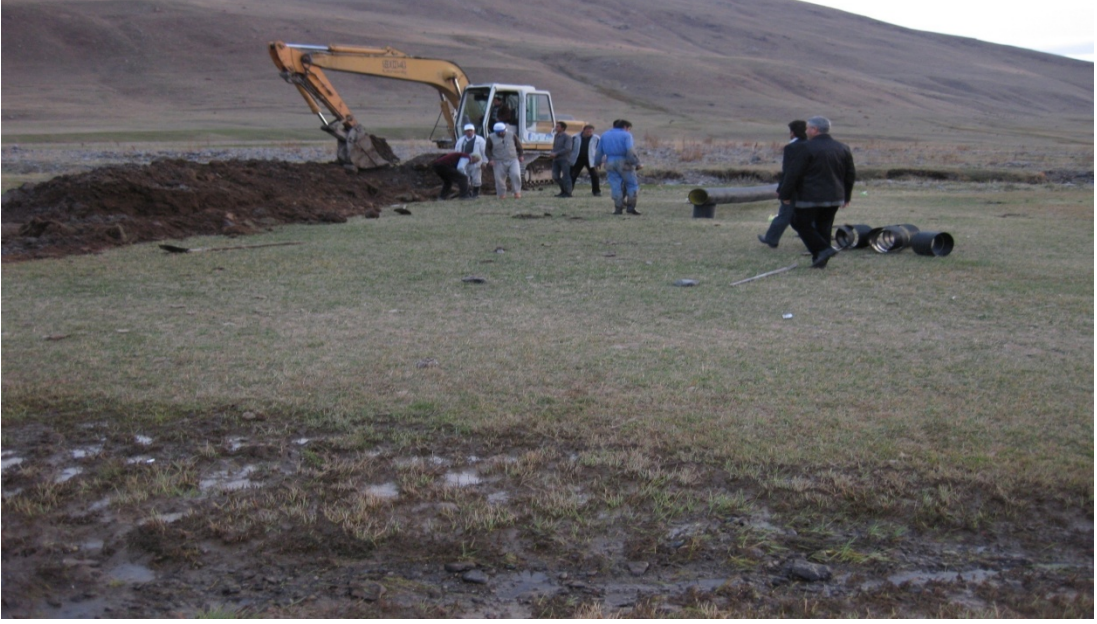
Başköy Hattı

- Köylerde katı atıkların toplanması için uygun çöp depolama alanları oluşturulmuştur.
- Başköy ve Karşeyh derelerine deşarj edilen evsel su atıkları toplam 21 000 metre hat atılması suretiyle baraj alanı dışına çıkarılması için çalışmalar % 80 oranında tamamlanmış, 2010 yılı içerisinde 16800 metrelik bölümü tamamlanarak evsel atıkların direkt olarak Palandöken Barajına deşarjı önlenmiştir.
